## Lettre d'information aux utilisateurs de laveurs désinfecteurs d'endoscopes ETD2, ETD2 Plus, mini ETD2, mini ETD

**Objet : QIL 145-001, adaptateurs XMB-109/EUS- XMB-109 /ETD 2**

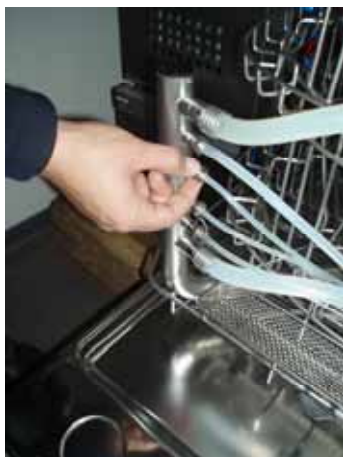
**Figure 1:** Déconnecter l'adaptateur de l'ETD2 / mini ETD.

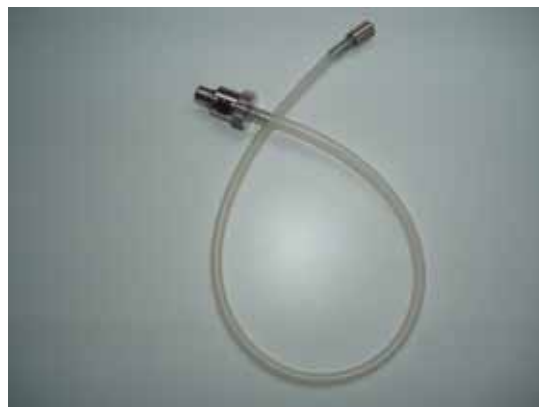
**Figure 2:** Testez tous les adaptateurs XMB-109.

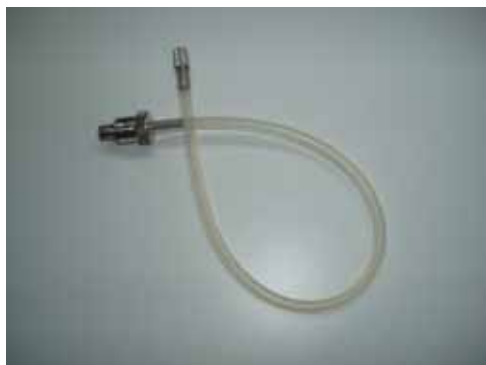
**Figure 3:** Testez tous les adaptateurs EUS-XMB-109.

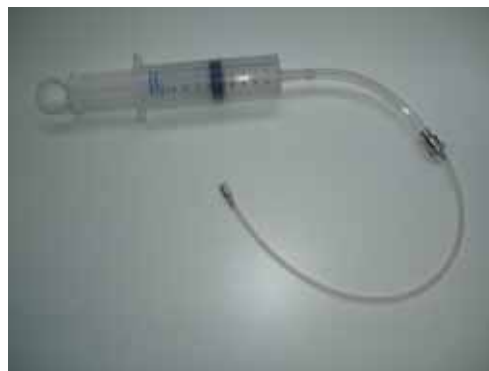
**Figure 4:** Connectez une seringue de 100 ml via une tubulure en silicone à l'adaptateur via le connecteur métallique (côté marquage laser - connexion à l'ETD 2/mini ETD).

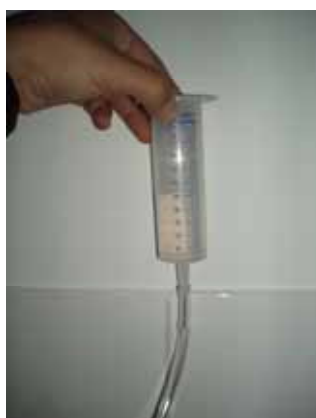
**Figure 5:** Retirez le piston de la seringue et la remplir de 50 ml d'eau.

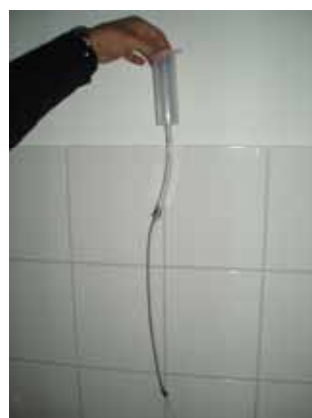
**Figure 6:** Par gravité 50 ml s'écoulent en environ 60 secondes maximum. Si aucun écoulement ne se produit, merci d'en informer immédiatement Olympus (Tél. : 0 810 142 142 – option 2).

La libre circulation des fluides dans les adaptateurs doit être contrôlée conformément à la procédure décrite à l'annexe 2. Au cas où un adaptateur défectueux serait identifié, merci de ne plus l'utiliser et de nous en informer immédiatement (Tél. : **0810 142 142 - option 2**).
